Dokumentacja architektura z muzeum w Berlinie w budynku kościoła rzymskokatolickiego
p.w. Św. Mikołaja zlokalizowanego w Pogrodziu, pow. Elbląski, dz. 389

Dokumentacja fot. z wizji lokalnej budynku kościoła rzymskokatolickiego p.w. Św. Mikołaja zlokalizowanego w Pogrodziu, pow. Elbląski, dz. 389, w dniu 14.05.2024 r.

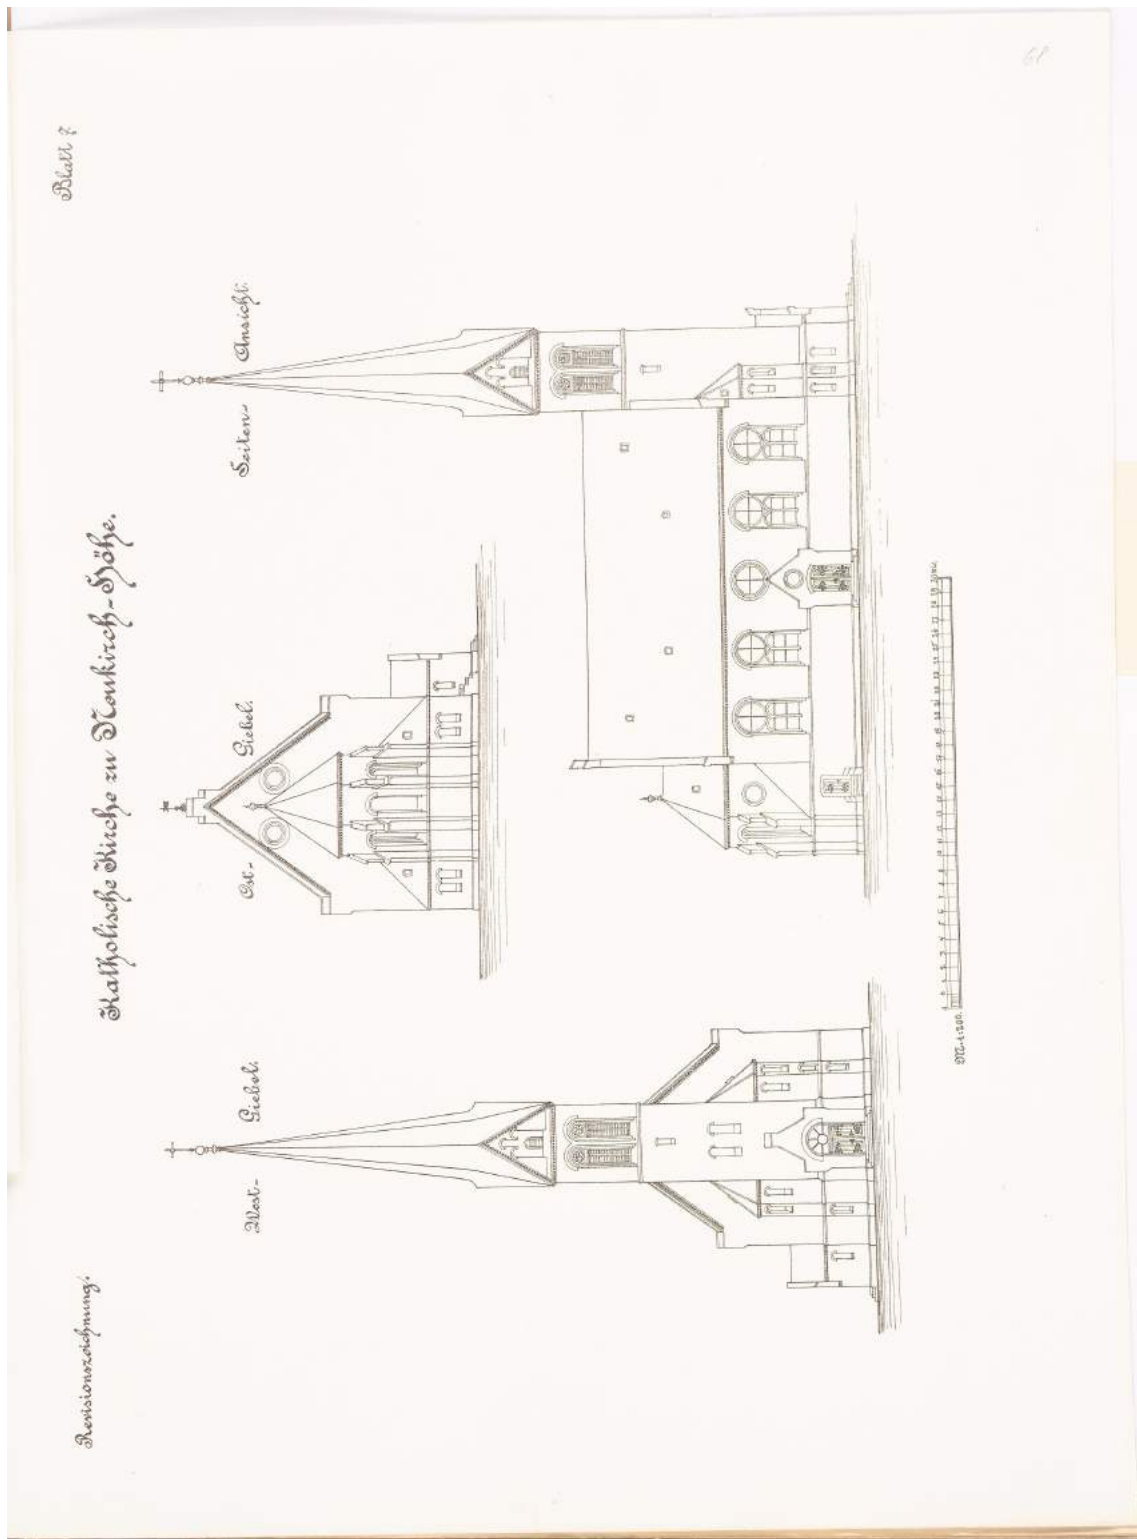
Dokumentacja archiwalna kościoła w Pogrodziu z muzeum architektury w Berlinie
odnaleziona na stronie internetowej <https://architekturmuseum.ub-berlin.de/index.php?p=51&SID=16578772427796> . ELEWACJE rys. nr 7

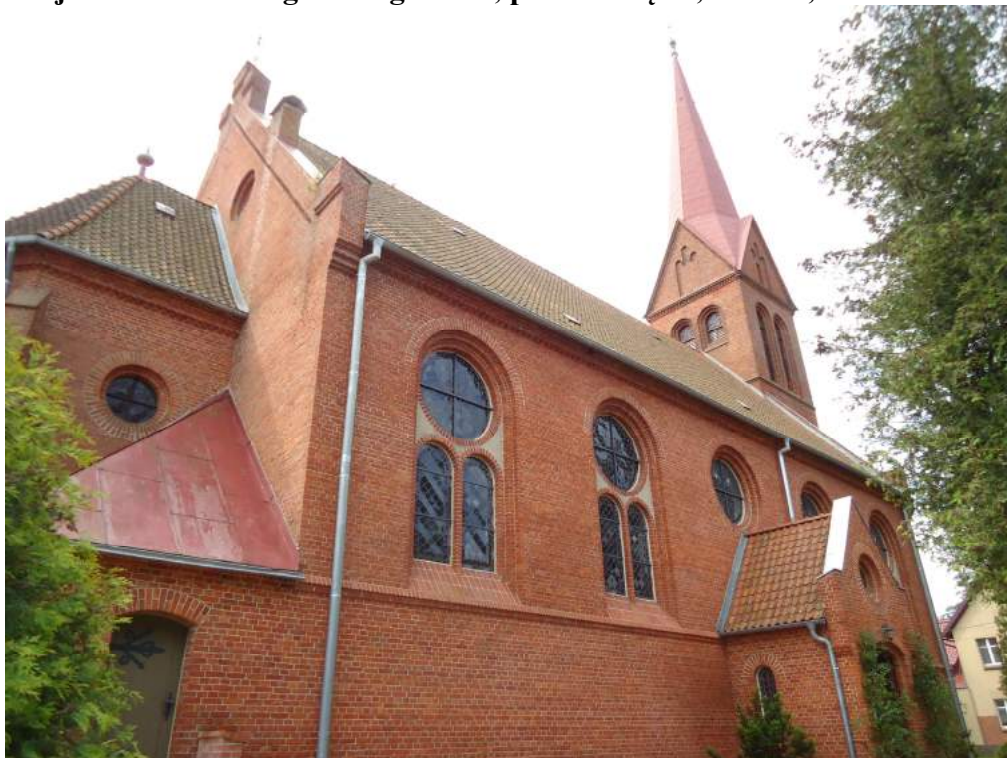
1. Widok kościoła od strony północno wschodniej widok pokrycia dachu dachówka esówka kwalifikuje się do wymiany.

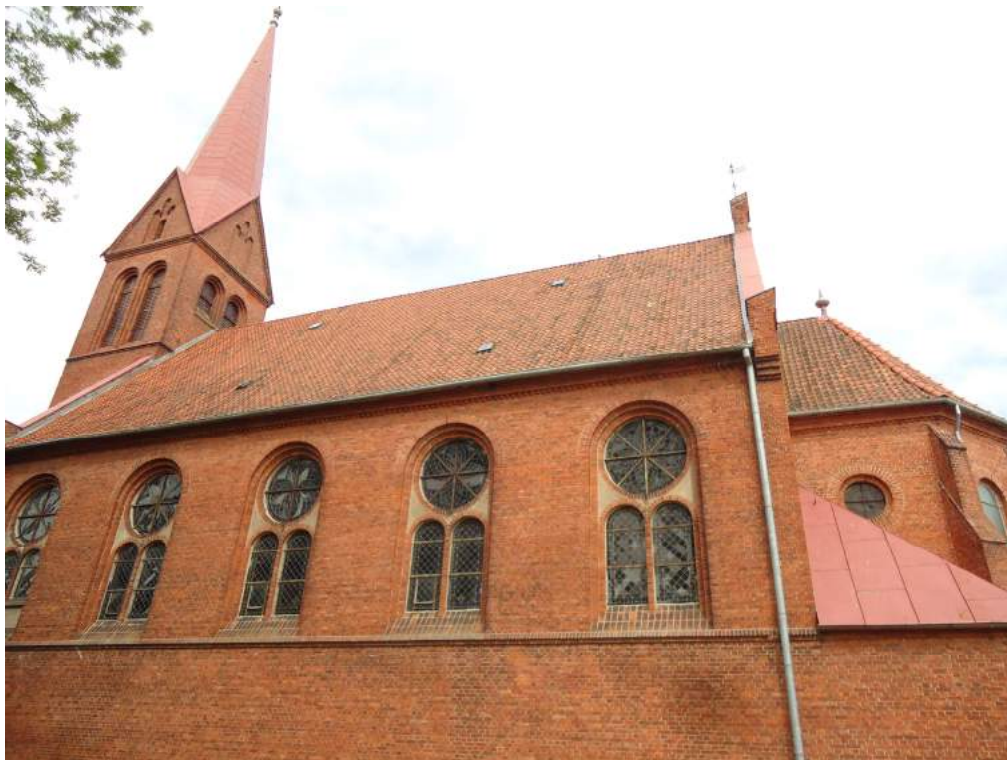
2. Widok kościoła od strony południowej widok pokrycia dachu dachówka esówka kwalifikuje się do wymiany

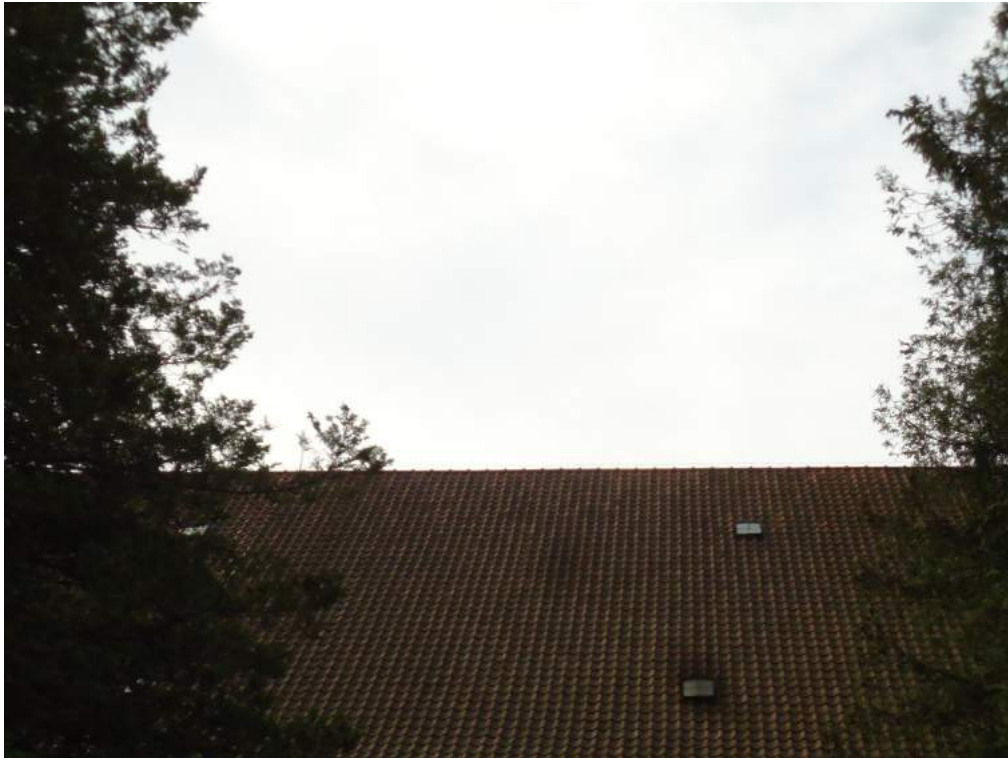
3. Pokrycie dachu od strony północnej.

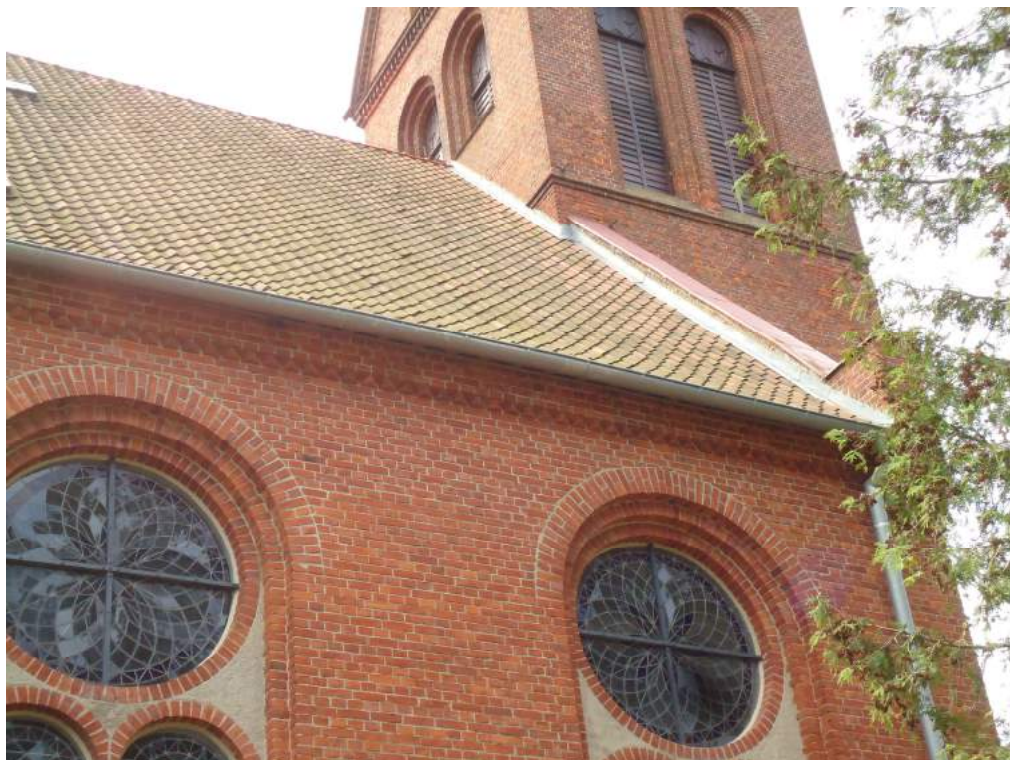
4. Fragment dachu od strony północnej obróbki blacharskie, pokrycie dachówką esówką do wymiany.

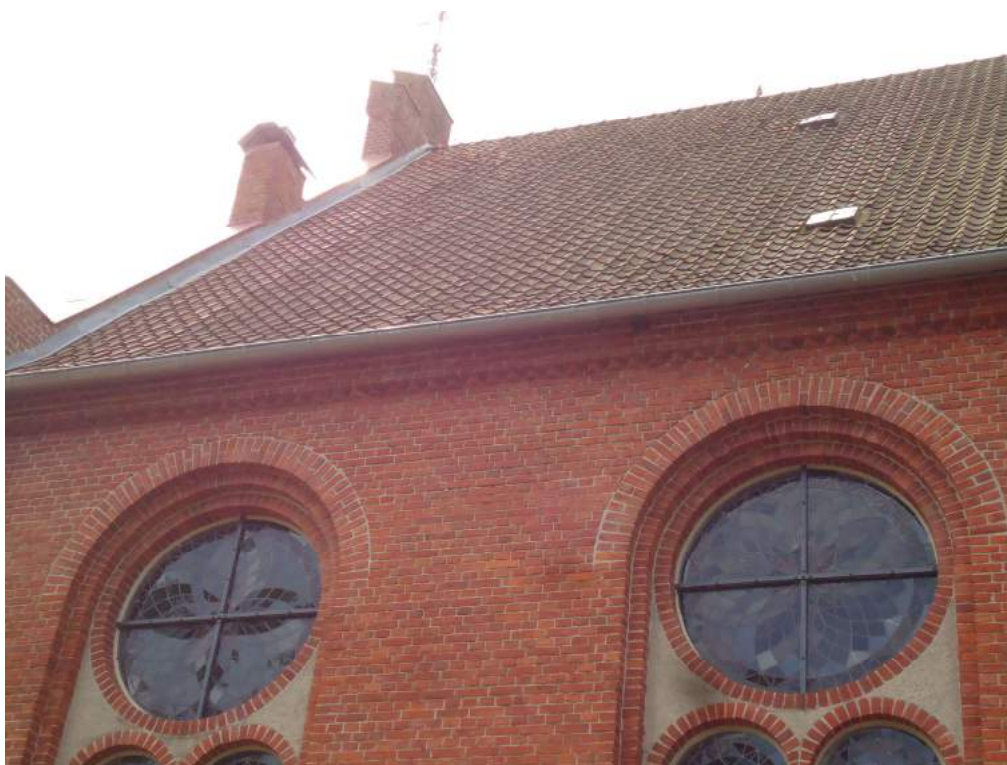
5. Widoczny fragment dachu od strony północnej blacharka, rynny kwalifikują się do wymiany, widoczne okienka dachowe do naprawy i malowania.

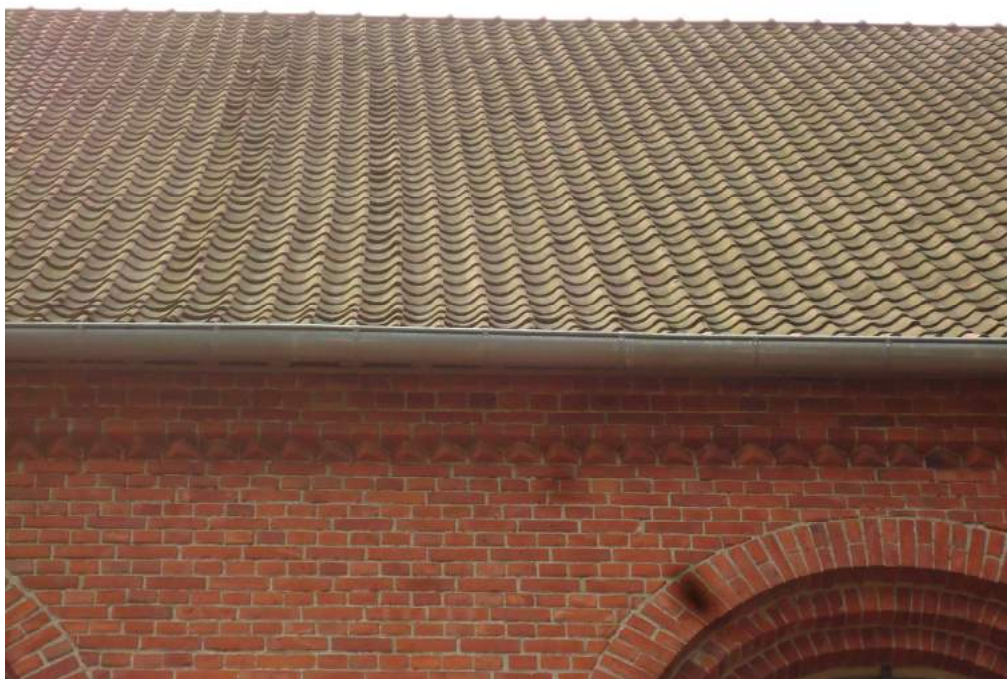
6. Widoczny fragment dachu od strony północnej blacharka, rynny kwalifikują się do wymiany.

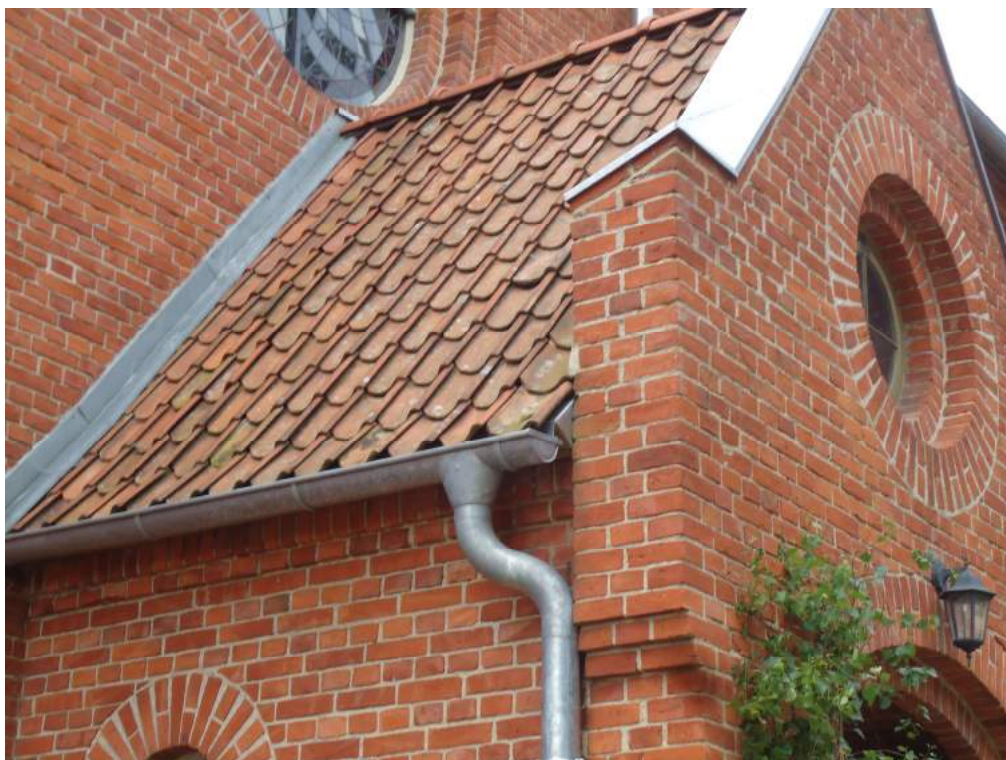
7. Wejście do kościoła od strony północnej pokrycie daszku dwuspadowego, blacharka do wymiany.

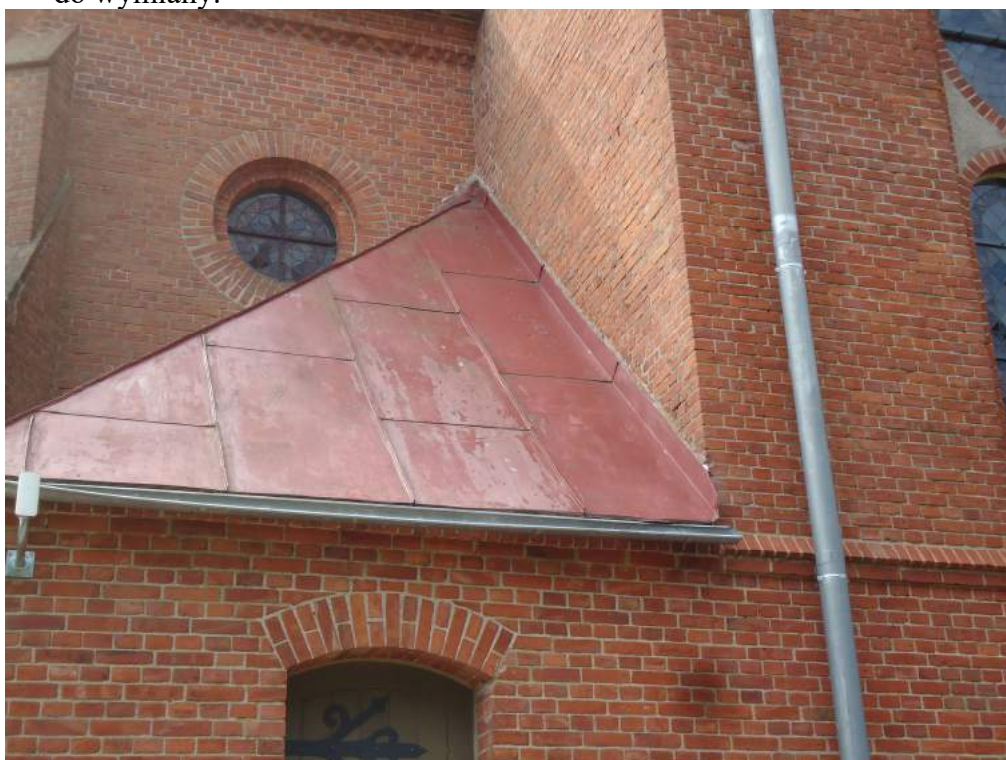
8. Widoczny fragment dachu od strony północnej blacharka, rynny kwalifikują się do wymiany, widoczne okienka dachowe do naprawy i malowania

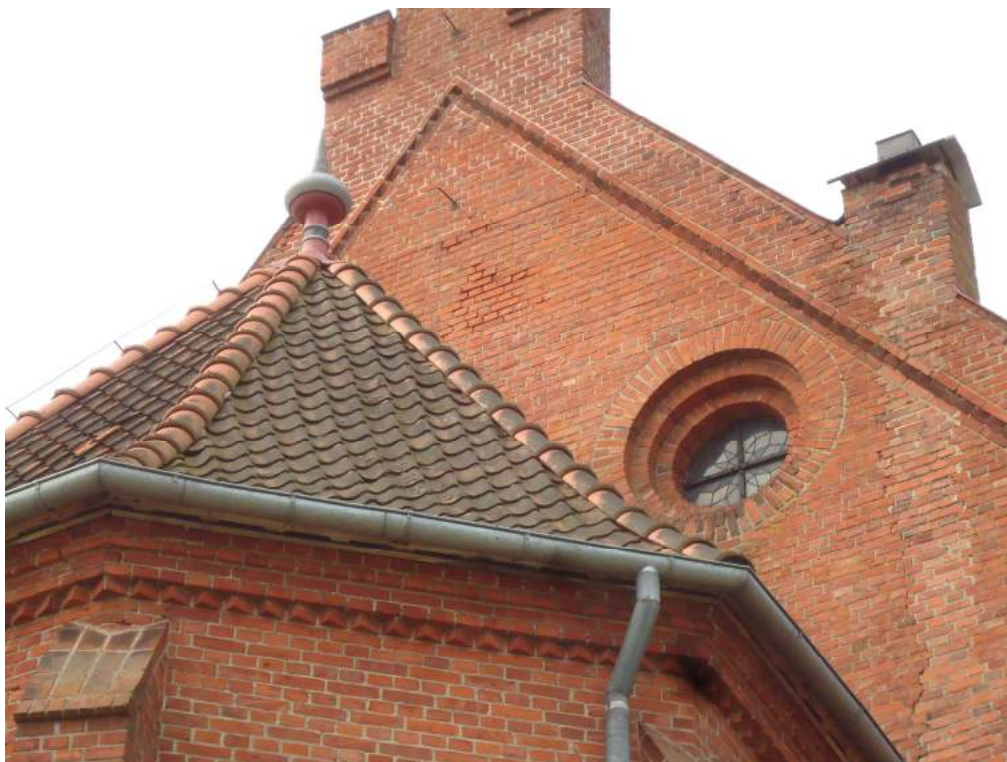
9. Widok zakrystii od strony wschodniej dachówka ceramiczna esówka, blacharka do wymiany.

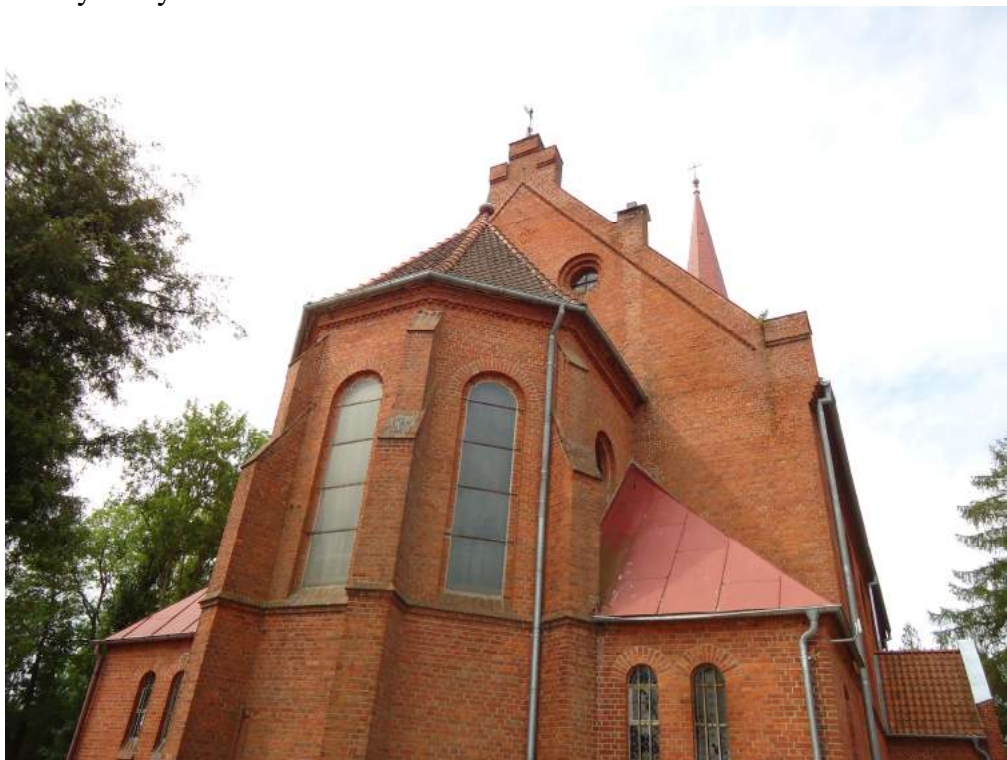
10. Widok kościoła od strony wschodniej zakrystia, przybudówki pokryte blachą, blacha do wymiany na pokrycie dachów dachówką ceramiczną esówką jak na foto. archiwalnym

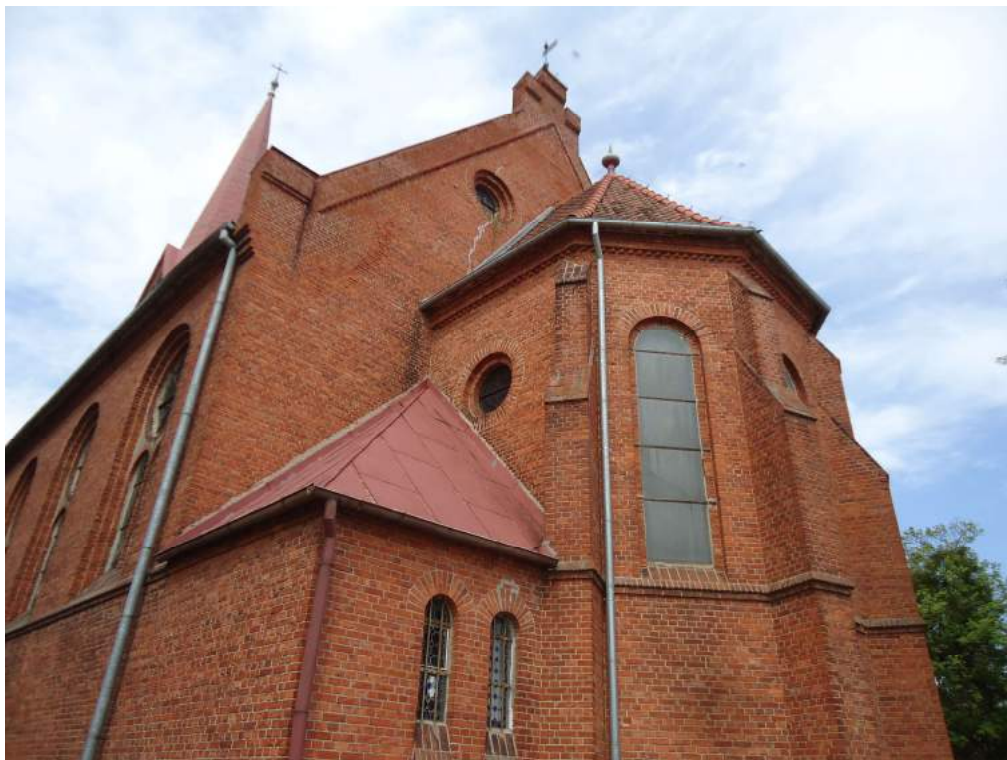
11. Widok przybudówki od strony wschodnio południowej pokrycie blachą ocynkowaną kwalifikuje się do rozbiórki, w to miejsce wykonać pokrycie dachówką esówką naturalna czerwień jak kościół.

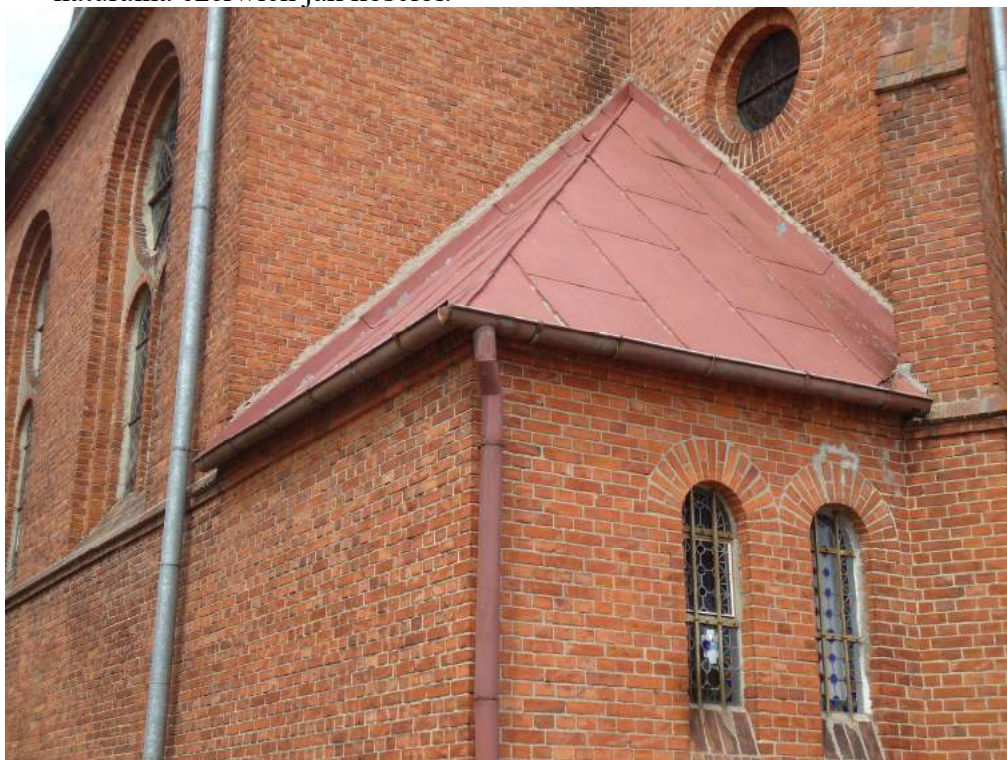
12. Brak obróbek blacharskich przy styku przybudówki z kościołem uzupełnić blachą tytan cynk.

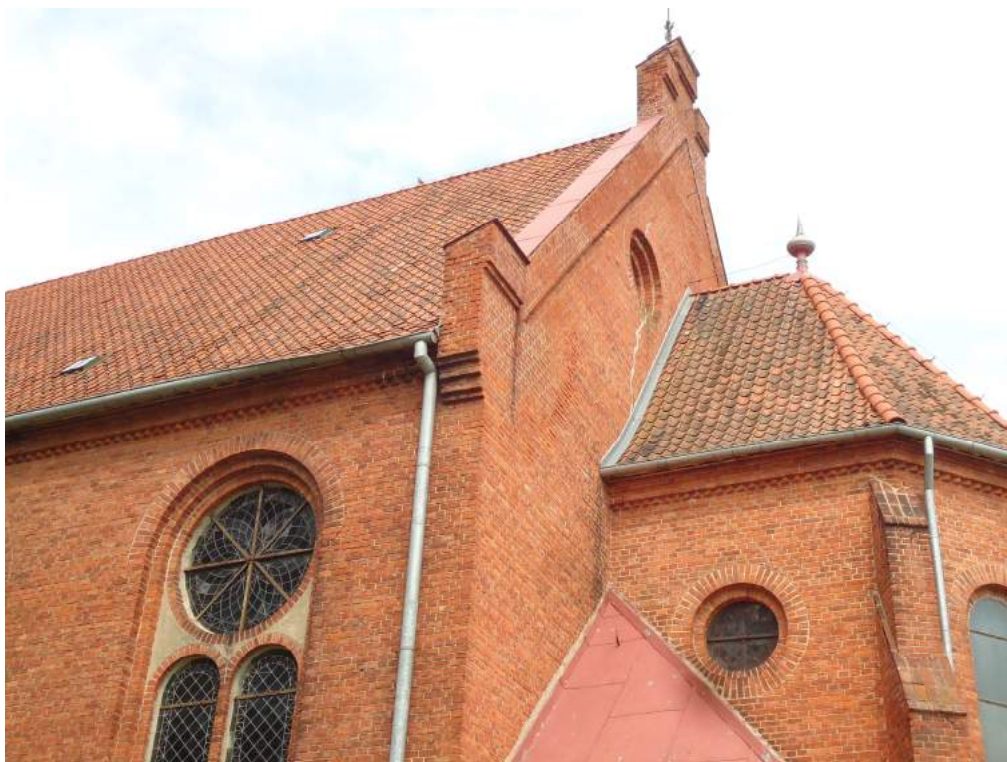
13. Widok fragmentu dachu kościoła obróbki blacharskie uszkodzone, blacha ocynkowana malowana kwalifikuje się do wymiany. Elementy metalowe do odnowienia metodami konserwatorskimi.

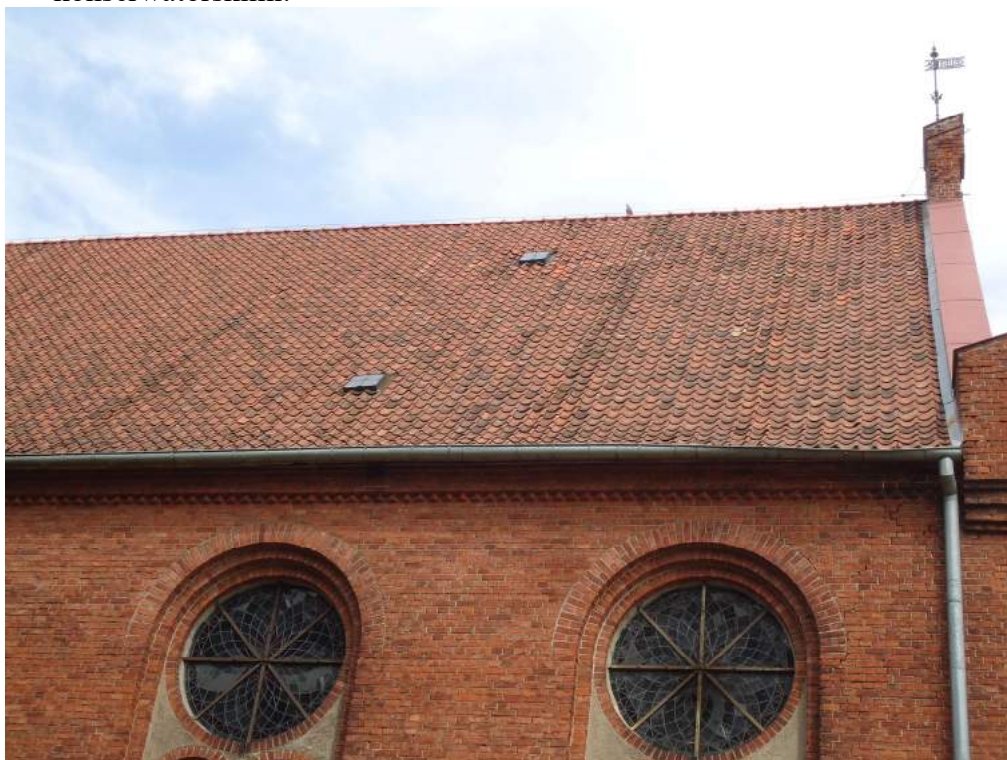
14. Widok fragmentu dachu kościoła obróbki blacharskie uszkodzone, blacha ocynkowana malowana kwalifikuje się do wymiany. Elementy metalowe do odnowienia metodami konserwatorskimi. Dachówka wielokrotnie wymieniana w całości do wymiany.

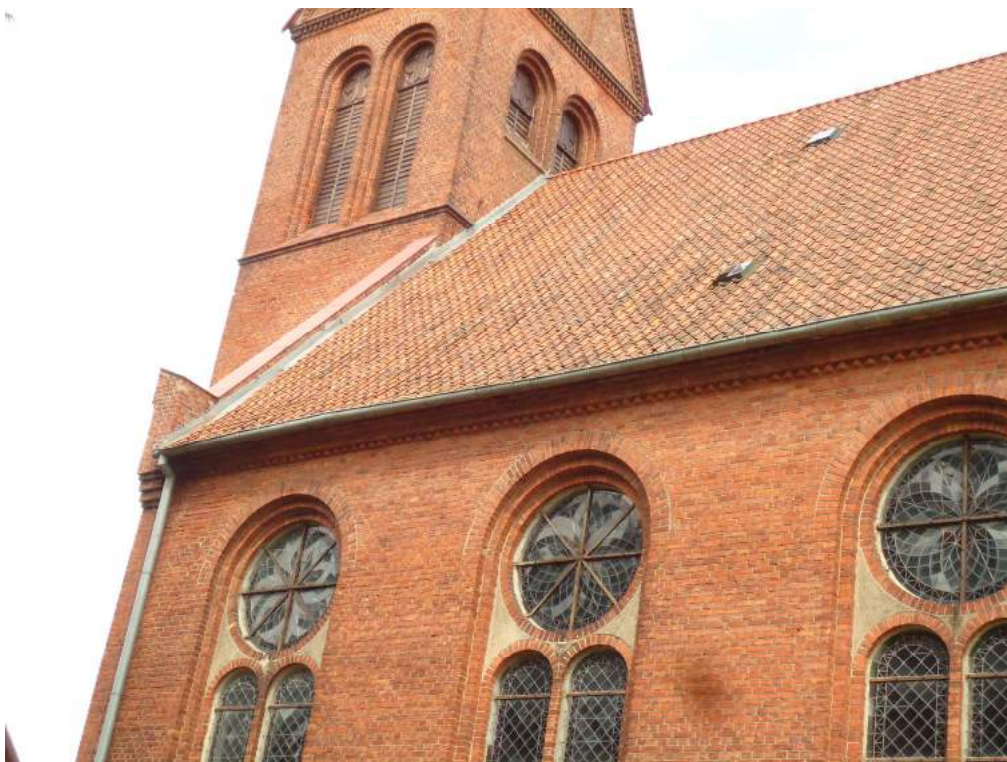
15. Widok fragmentu dachu kościoła obróbki blacharskie uszkodzone, blacha ocynkowana malowana kwalifikuje się do wymiany. Elementy metalowe do odnowienia metodami konserwatorskimi. Dachówka wielokrotnie wymieniana w całości do wymiany.

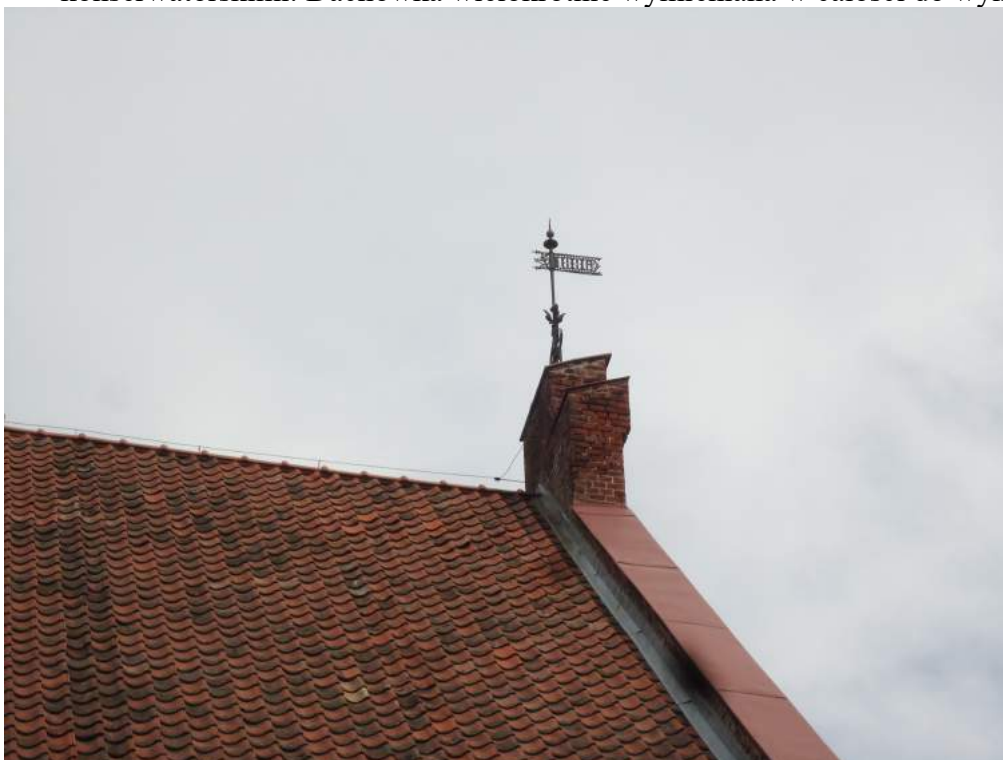
16. Widok pokrycia dachowego w zbliżeniu, obróbki blacharskie do wymiany witrowskaz do odnowienia metodami konserwatorskimi, data na chorągiewce rok 1886.

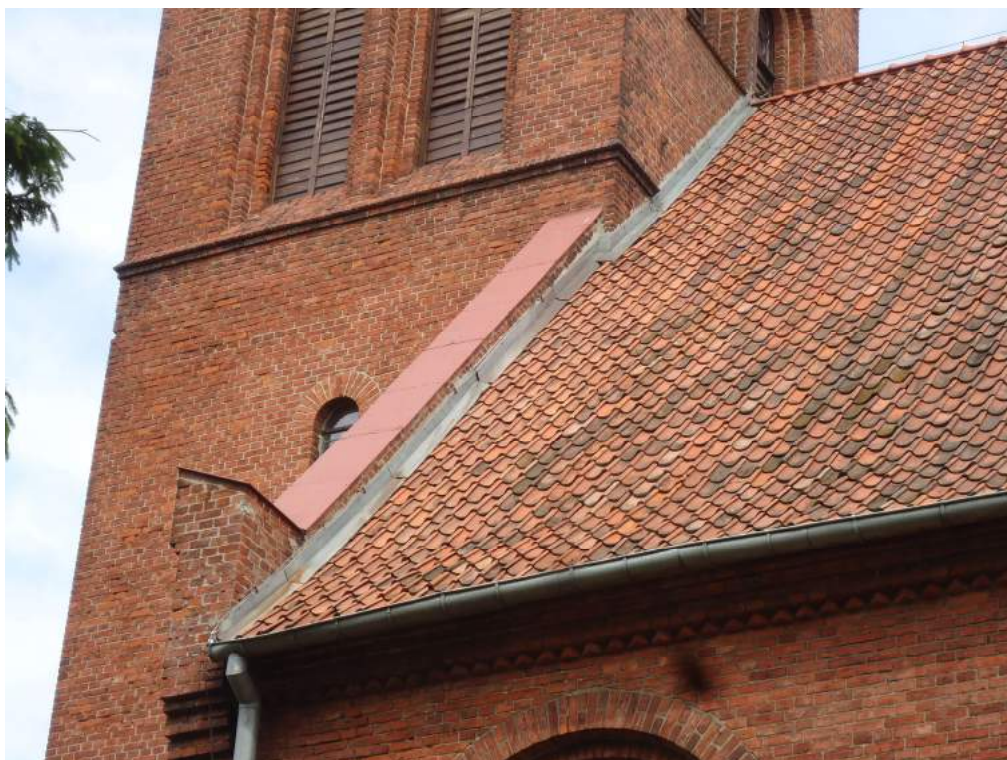
17. Widok fragmentu dachu kościoła obróbki blacharskie uszkodzone, blacha ocynkowana malowana kwalifikuje się do wymiany. Dachówka wielokrotnie wymieniana w całości do wymiany.

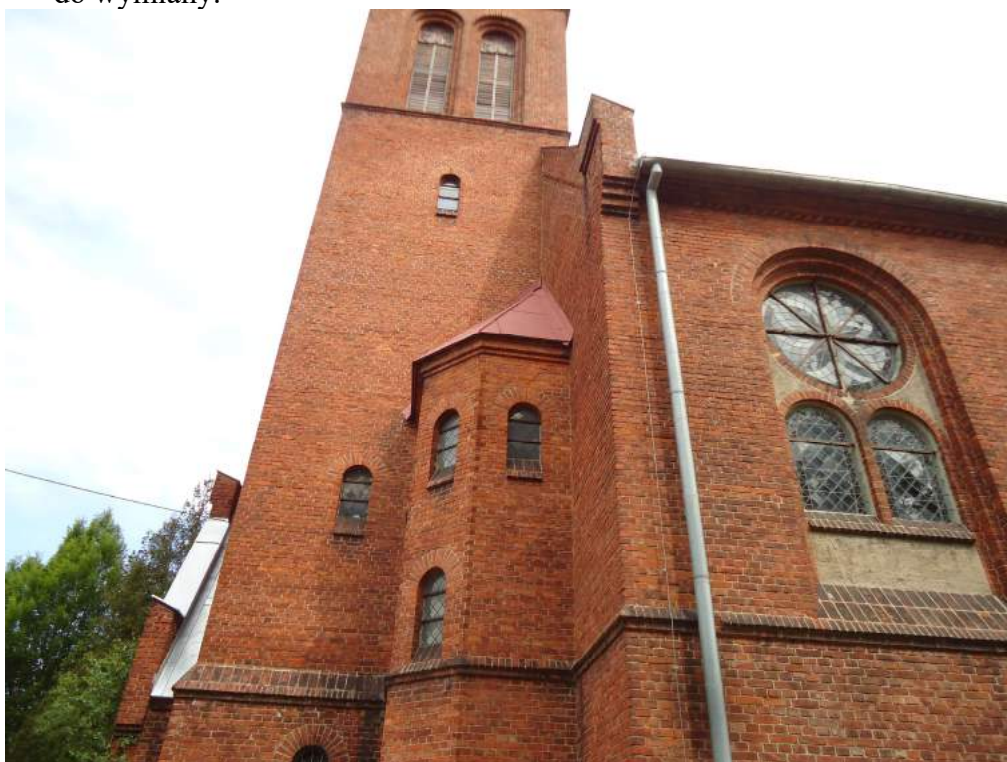
18. Widok kościoła i przybudówki od strony południowej, pokrycie z blachy wymienić na pokrycie dachówką ceramiczną esówką jak na fotografii archiwalnej.

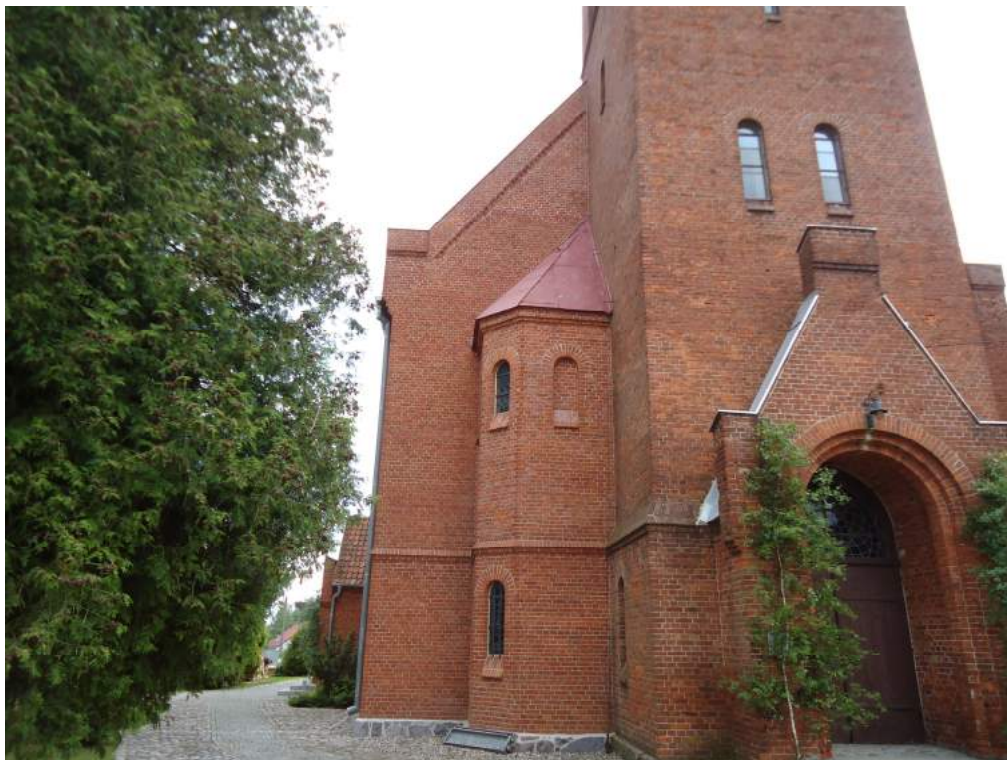
19. Widok kościoła od strony zachodniej, przybudówka wymienić pokrycie z blachy stalowej ocynkowanej malowanej na dachówkę esówkę powrót do pokrycia oryginalnego jak przed wojną.

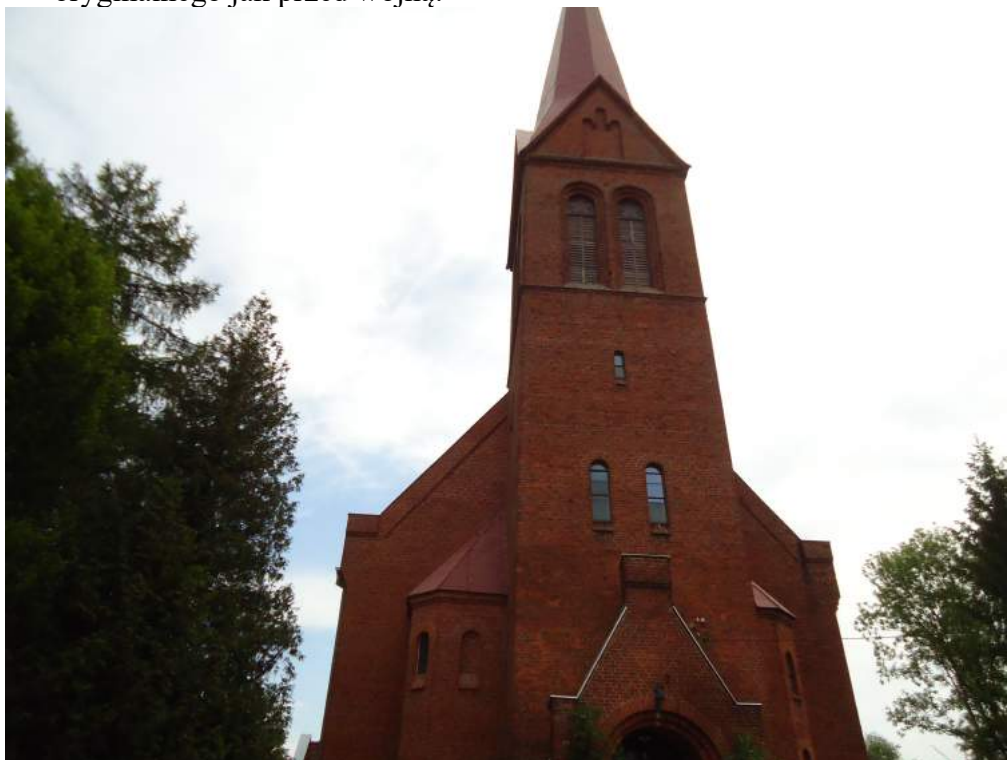
20. Widok wieży od strony zachodniej, wieża nie podlega remontowi.

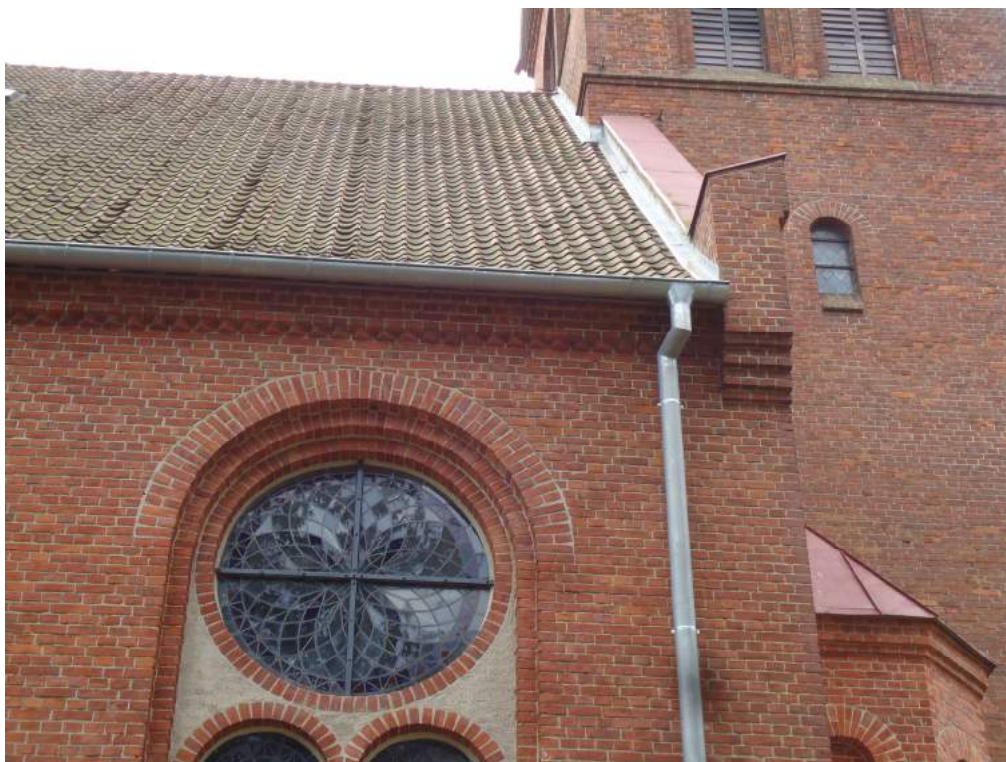
21. Widok fragment pokrycia dachowego od strony północnej, dachówka i obróbki kwalifikują się do wymiany

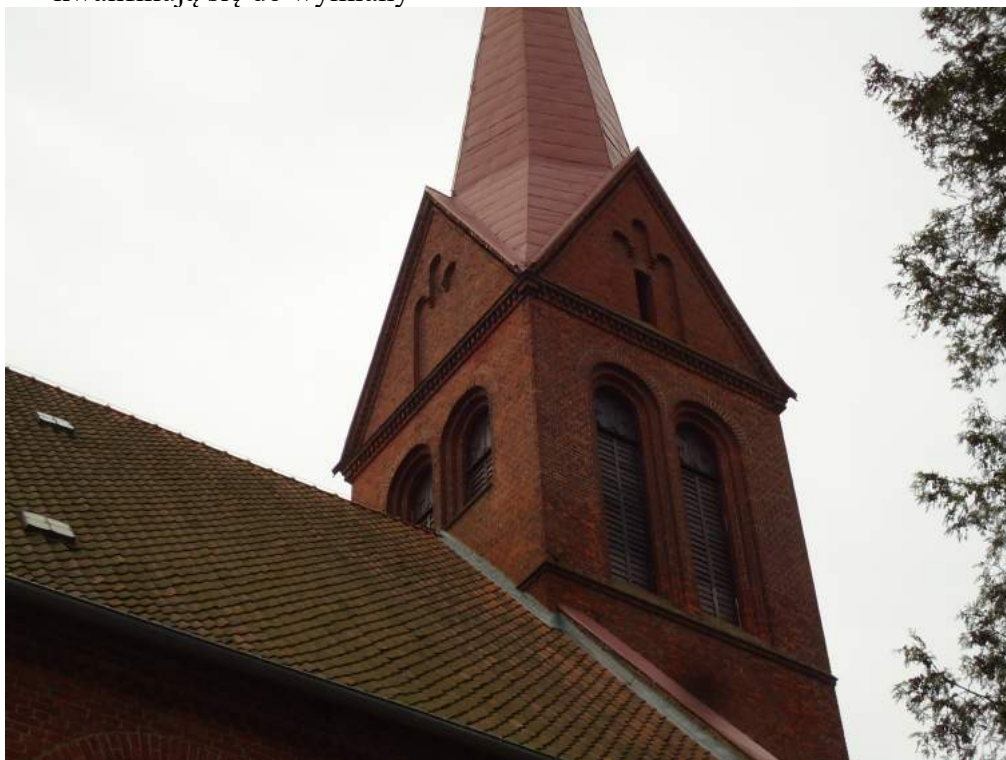
22. Widok fragment pokrycia dachowego od strony północnej, dachówka i obróbki kwalifikują się do wymiany

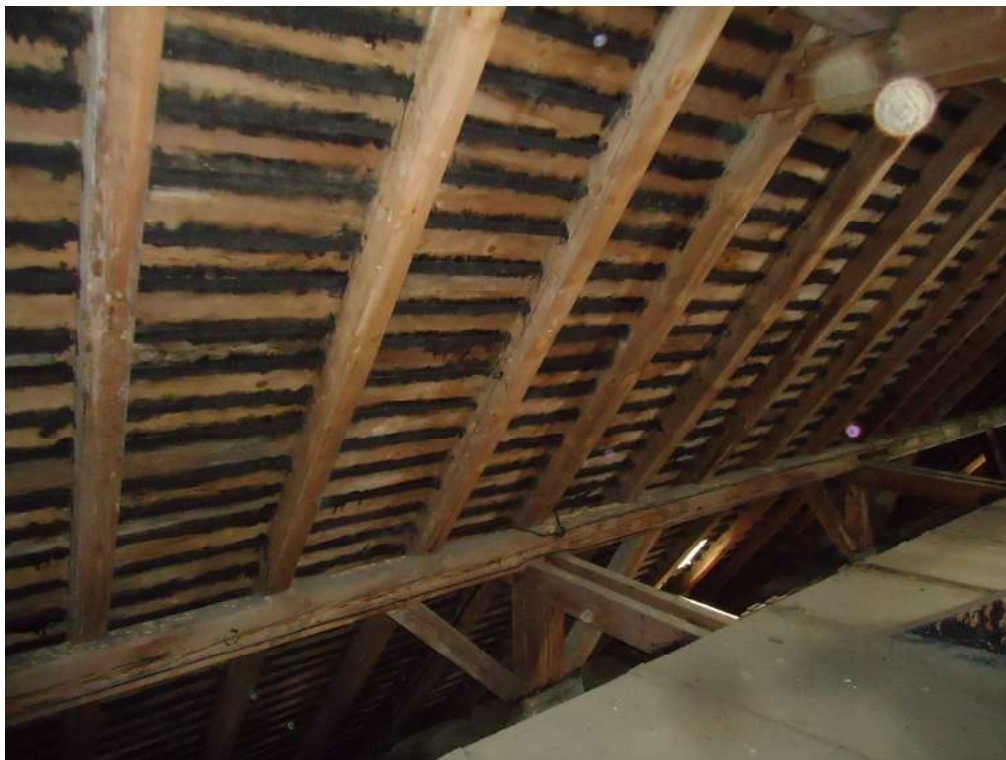
23. Widok konstrukcji więźby dachowej uszczelnianie przecieków konstrukcja zaatakowana przez drewnojady wymaga likwidacji drewnojadów i zabezpieczenia konstrukcji środkami preparatem do kompleksowej ochrony drewna.

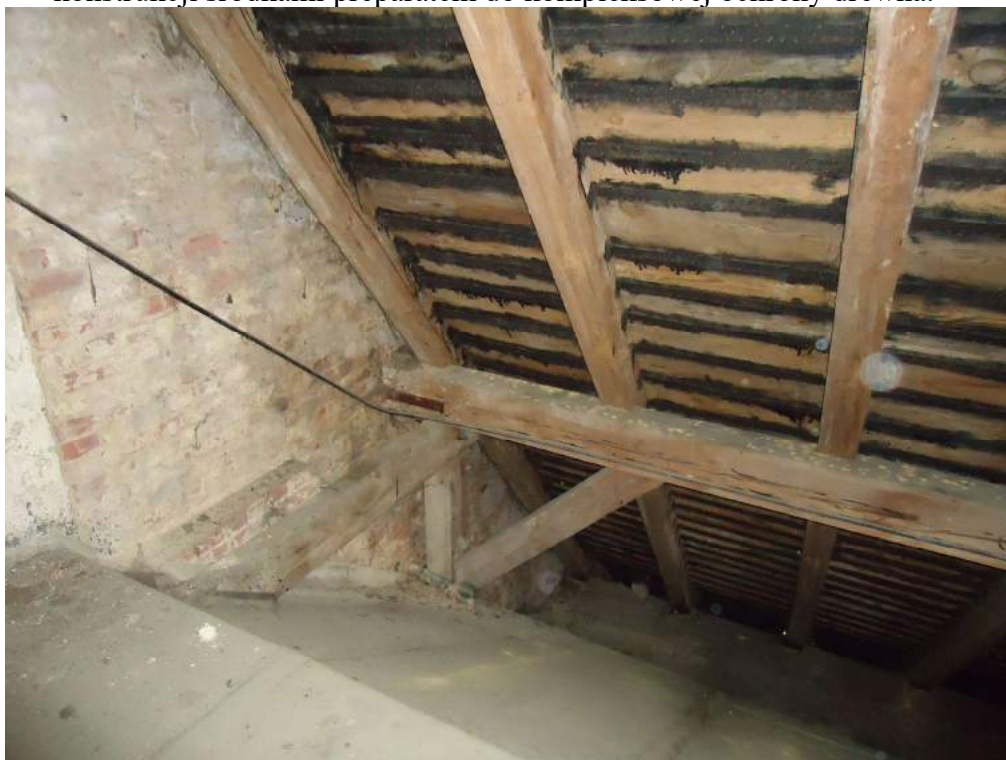
24. Widok konstrukcji konstrukcja zaatakowana przez drewnojady widoczna mączka na belce i krokwiach wymaga likwidacji drewnojadów i zabezpieczenia konstrukcji środkami preparatem do kompleksowej ochrony drewna.

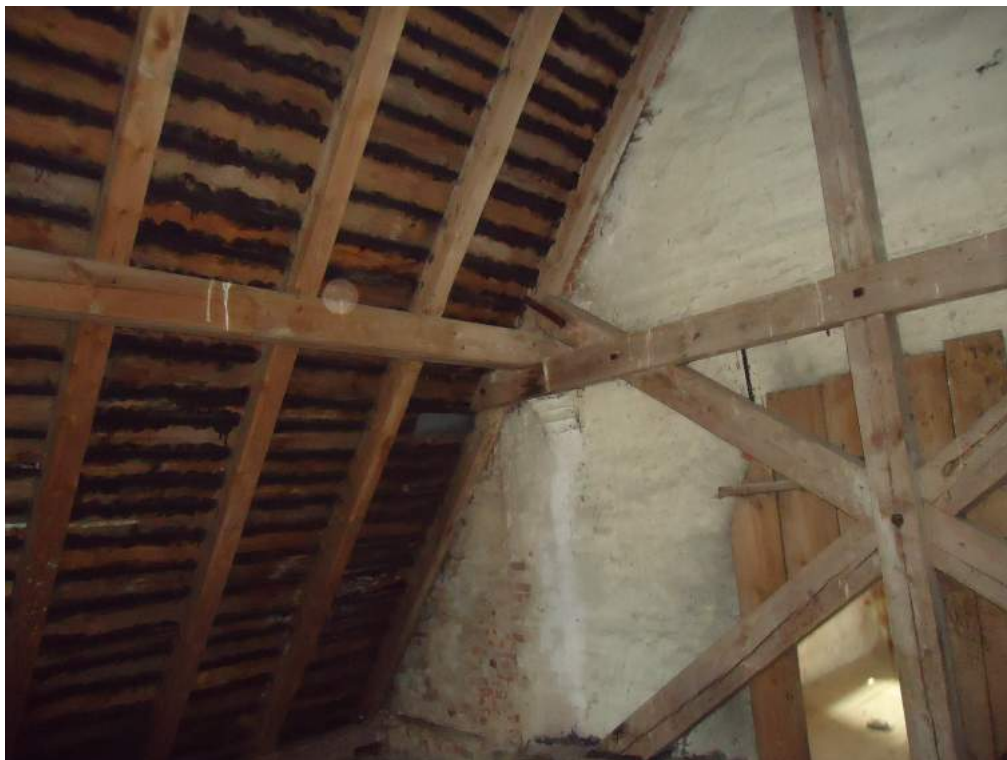
25. Widok konstrukcji konstrukcja zaatakowana przez drewnojady widoczna mączka na belce i krokwiach wymaga likwidacji drewnojadów i zabezpieczenia konstrukcji środkami preparatem do kompleksowej ochrony drewna.

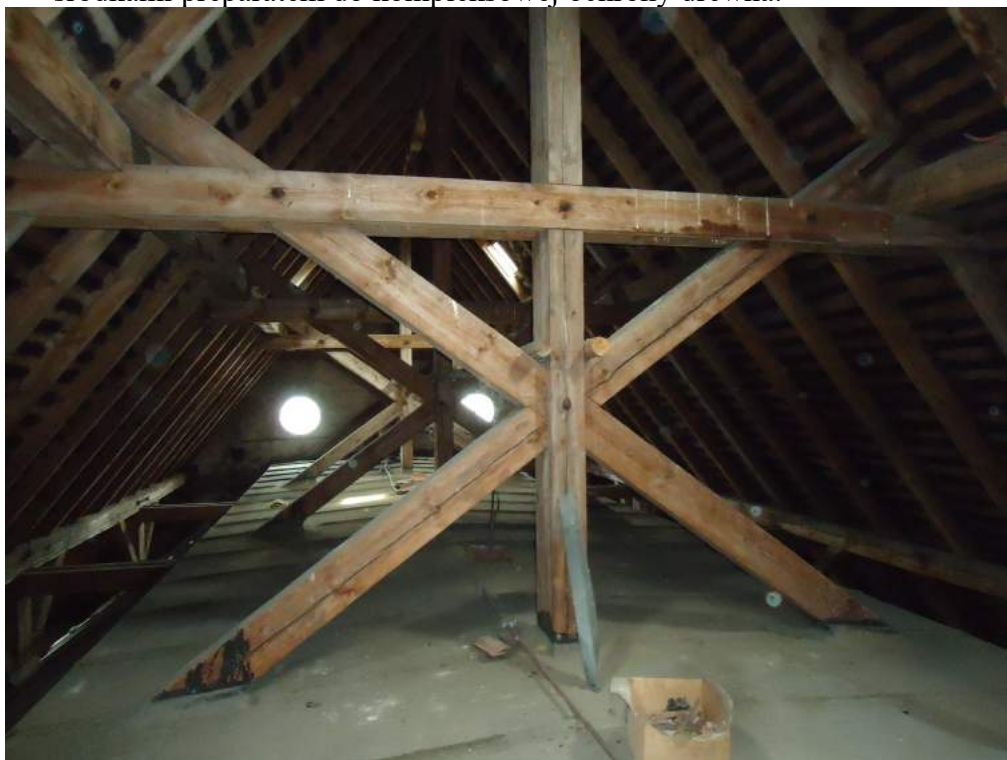
26. Widok konstrukcji konstrukcja zaatakowana przez drewnojady widoczna mączka na belce i krokwiach wymaga likwidacji drewnojadów i zabezpieczenia konstrukcji środkami preparatem do kompleksowej ochrony drewna.
