Dokumentacja architektura z muzeum w Berlinie w budynku kościoła rzymskokatolickiego
p.w. Św. Mikołaja zlokalizowanego w Pogrodziu, pow. Elbląski, dz. 389

Dokumentacja fot. z wizji lokalnej budynku kościoła rzymskokatolickiego p.w. Św. Mikołaja zlokalizowanego w Pogrodziu, pow. Elbląski, dz. 389, w dniu 14.05.2024 r.

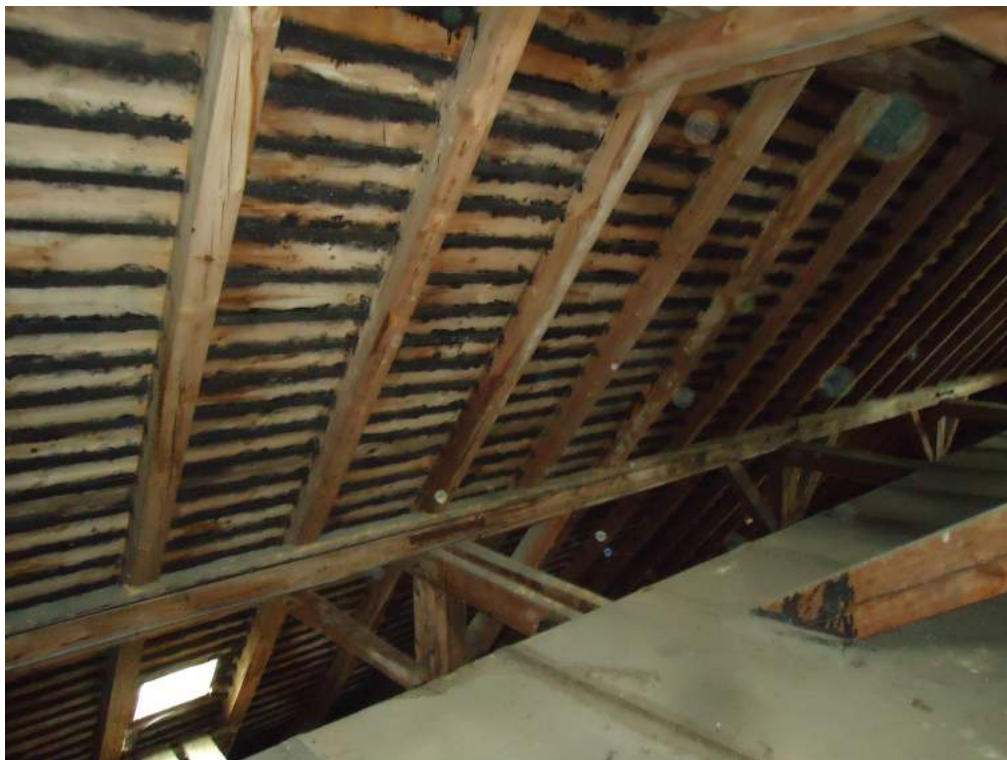
27. Widok płatwi, krokwi, konstrukcji drewnianej zaatakowana na całej długości przez drewnojady, wymaga likwidacji drewnojadów i zabezpieczenia konstrukcji środkami preparatem do kompleksowej ochrony drewna.

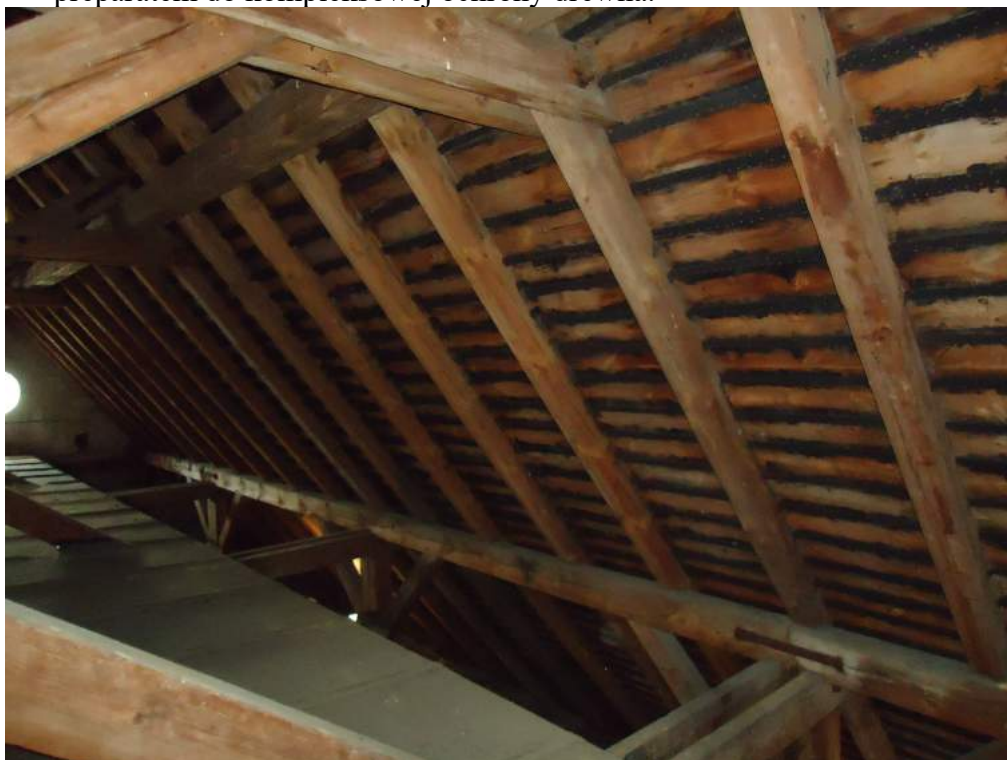
28. Widok konstrukcji drewnianej poluzowane węzły naprawić łącznie stalowe oczyścić z rdzy i zabezpieczyć farbą antykorozyjną podkładową i 2 x antykorozyjną.

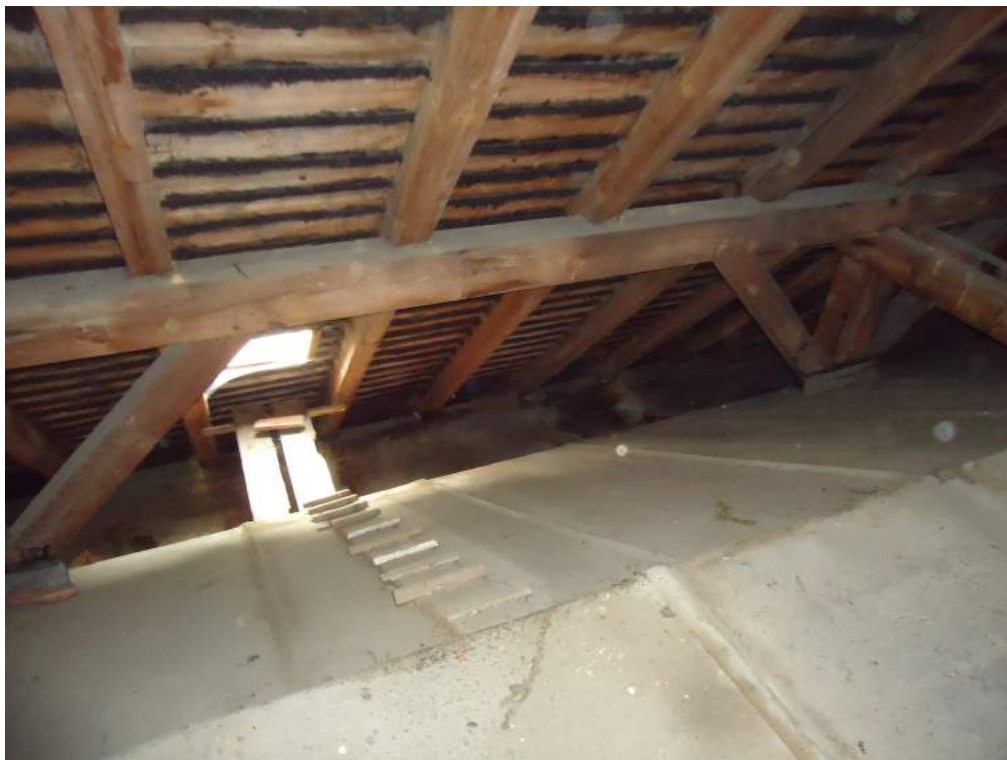
29. Konstrukcja drewniana wymaga remontu, wymiany nadmiernie uszkodzonych, nadgniłych, zaatakowanych przez drewnojady fragmentów konstrukcji, konstrukcja aktualnie uszkodzona.

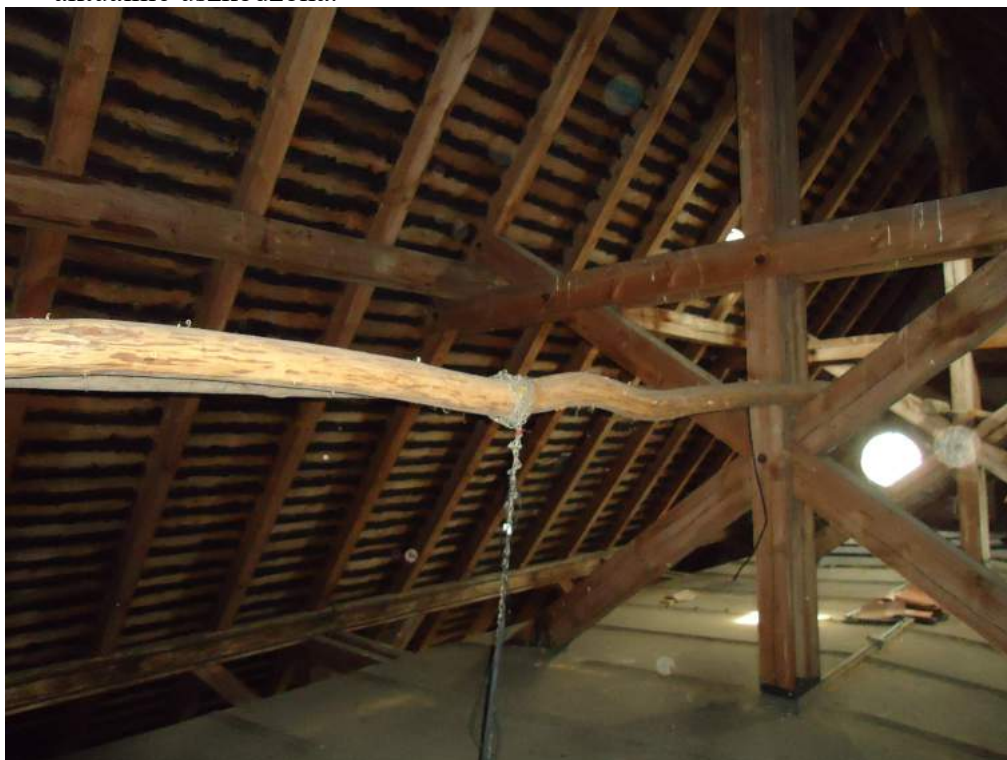
30. Konstrukcja drewniana wymaga remontu, wymiany nadmiernie uszkodzonych, nadgniłych, zaatakowanych przez drewnojady fragmentów konstrukcji, konstrukcja aktualnie uszkodzona.

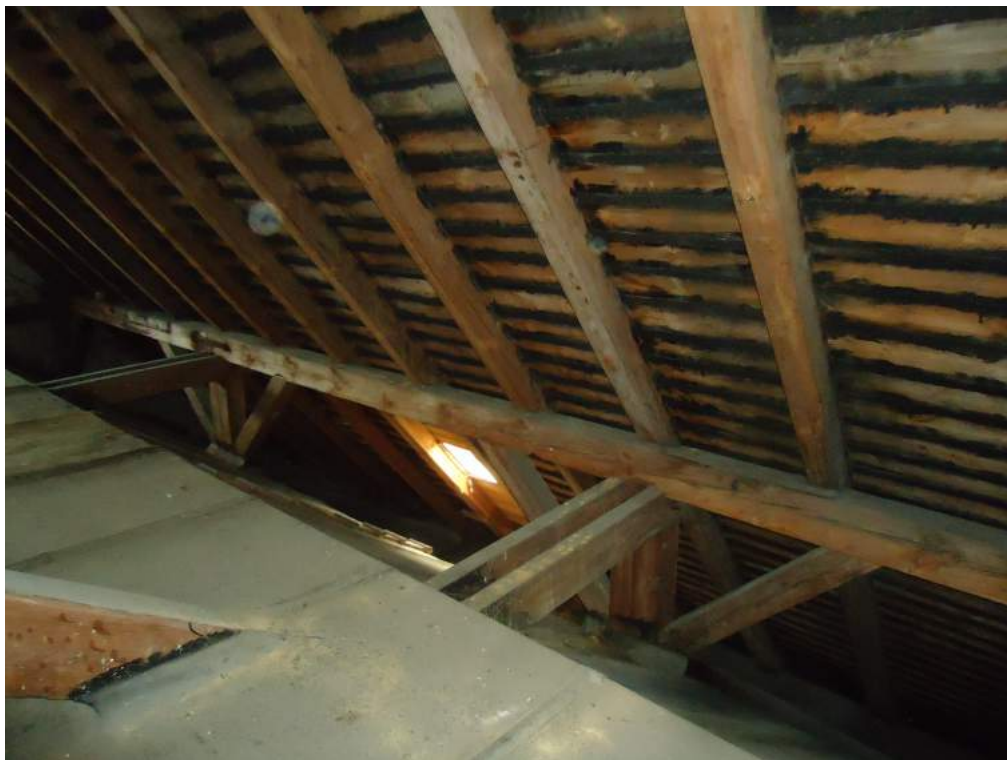
33. Konstrukcja drewniana wymaga remontu, wymiany nadmiernie uszkodzonych, nadgniłych, zaatakowanych przez drewnojady fragmentów konstrukcji, konstrukcja aktualnie uszkodzona, tymczasowe zabezpieczenie styków deskowania, na stropie widoczna mączka po drewnojadach.

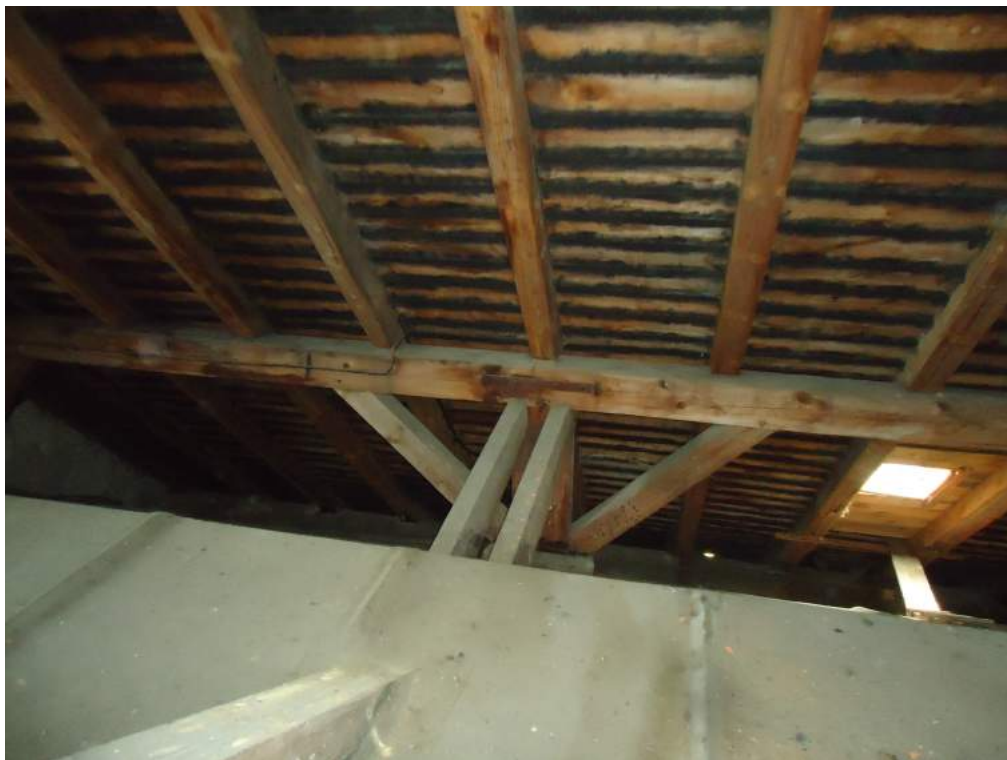
37. Widok deskowania prowizoryczne zabezpieczenie przed przeciekami.

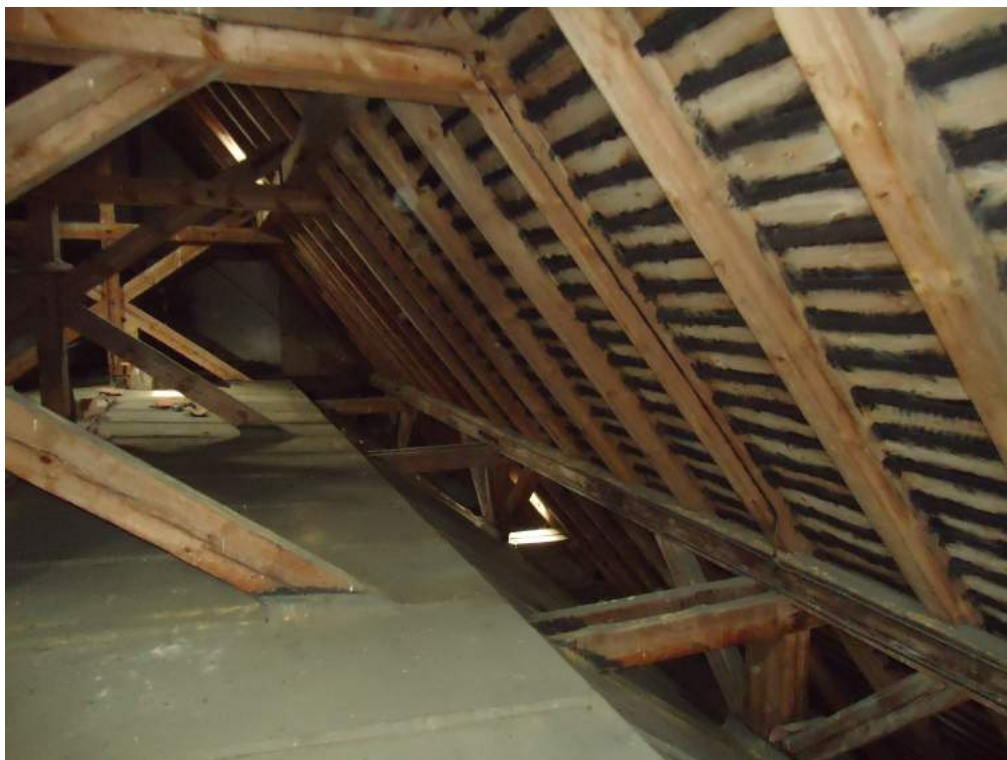
38. Widok deskowania prowizoryczne zabezpieczenie przed przeciekami, płatwi i pod konstrukcją widoczne działania drewnojadów, widoczne ślady mączki.

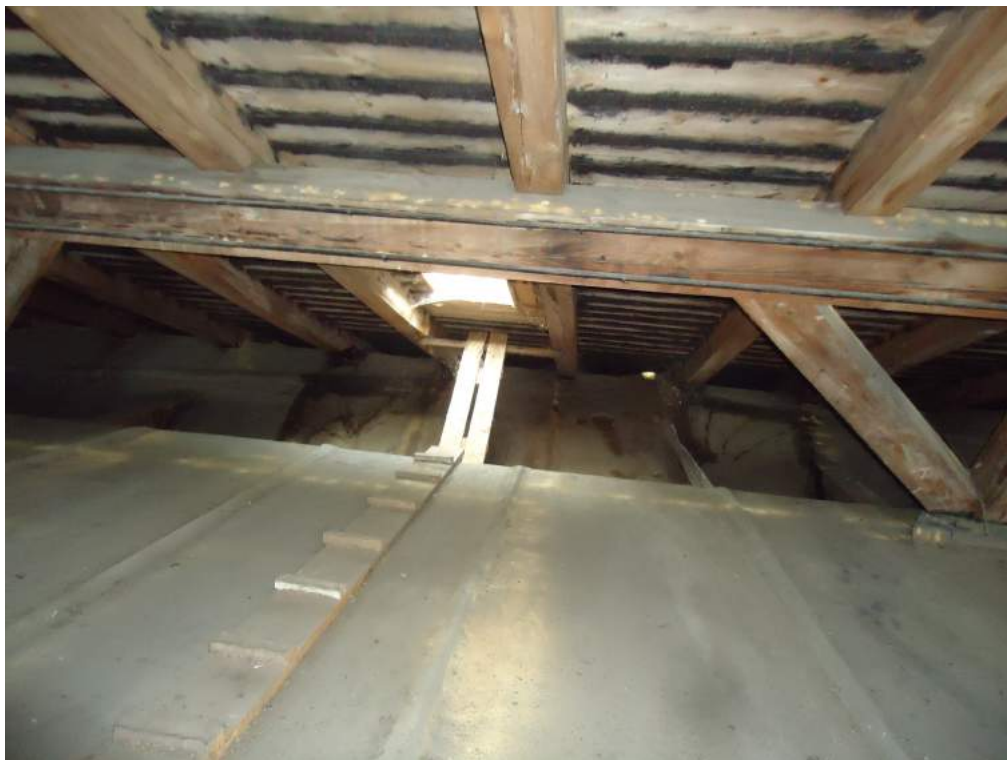
39. Widok deskowania prowizoryczne zabezpieczenie przed przeciekami, płatwi i pod konstrukcją widoczne działania drewnojadów, widoczne ślady mączki.

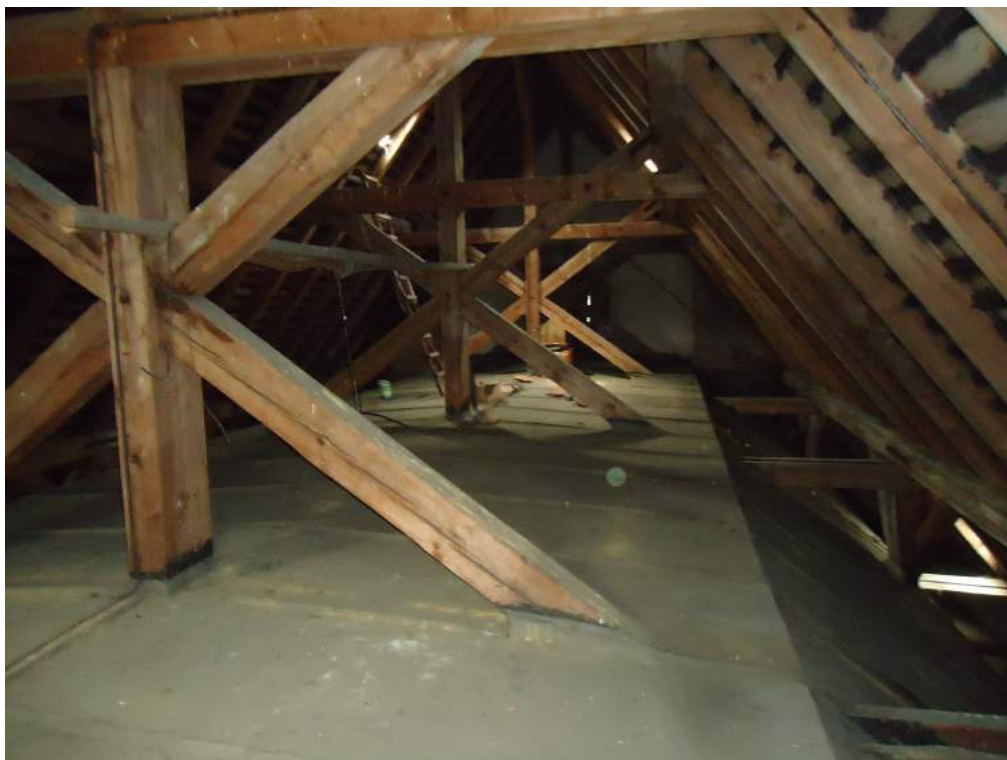
40. Widok deskowania prowizoryczne zabezpieczenie przed przeciekami, płatwi i pod konstrukcją widoczne działania drewnojadów, widoczne ślady mączki.

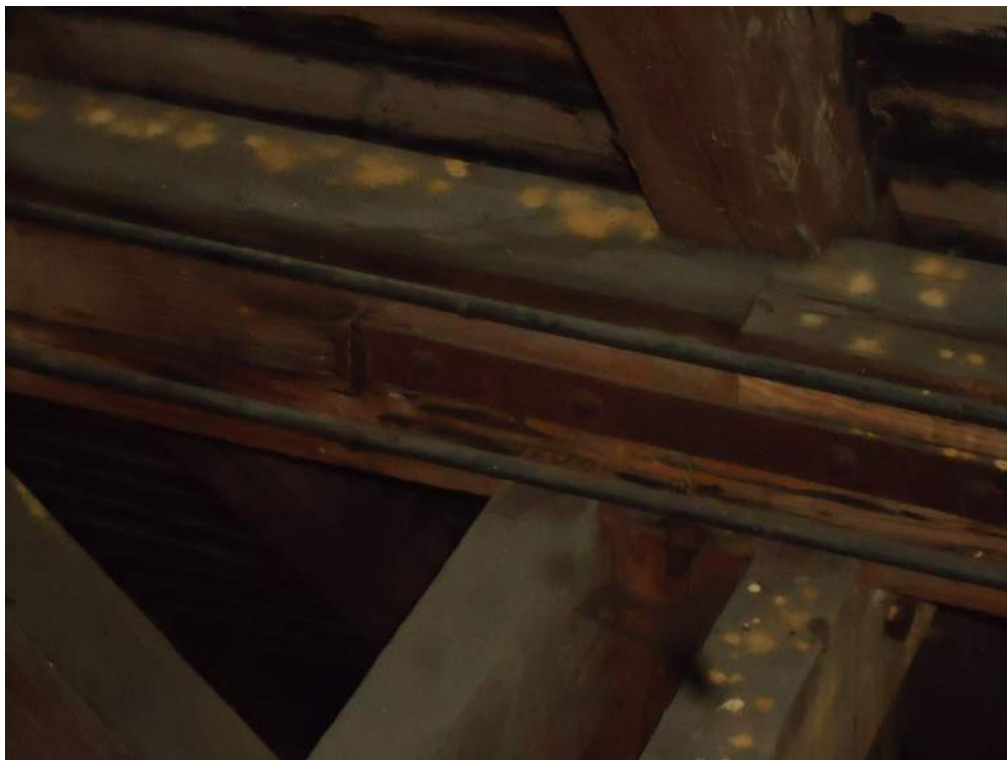
41. Poluzowane węzły pod konstrukcją widoczne działania drewnojadów, widoczne ślady mączki.

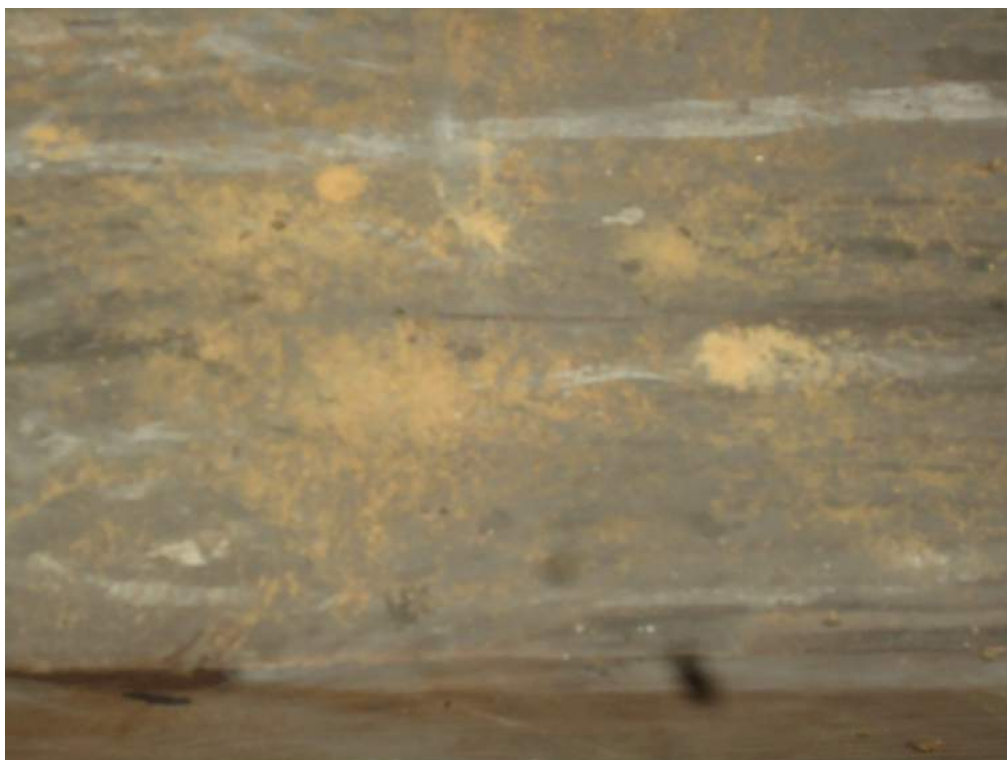
42. Widok pod konstrukcją widoczne działania drewnojadów, widoczne ślady mączki.

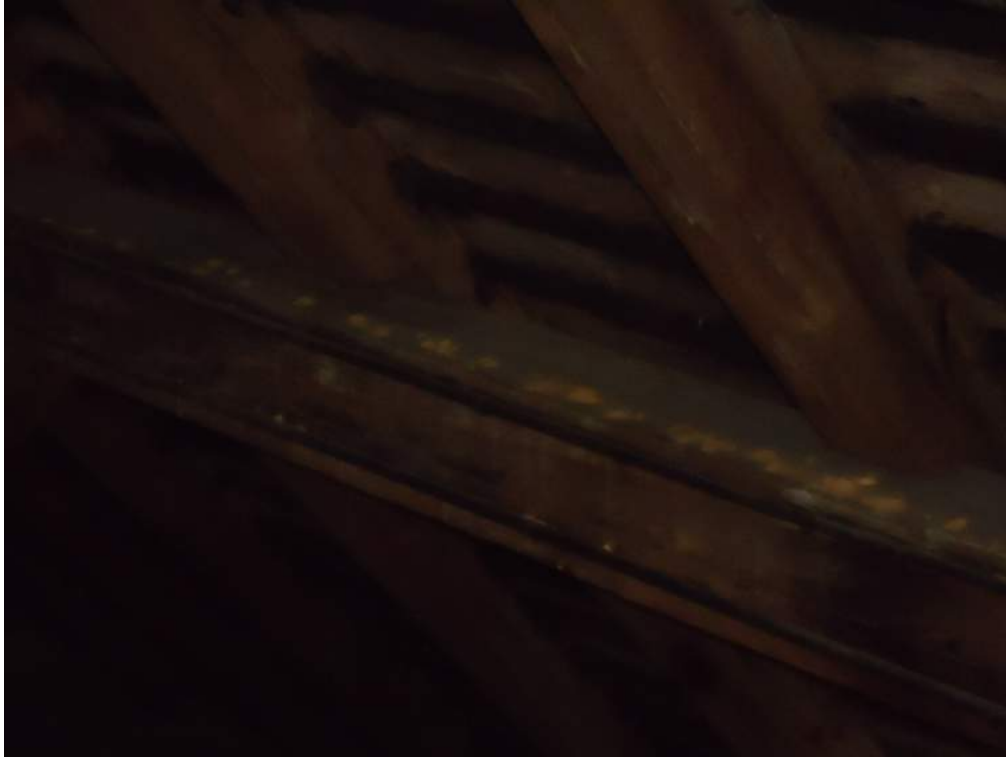
43. Widok pod konstrukcją widoczne działania drewnojadów, widoczne ślady mączki.

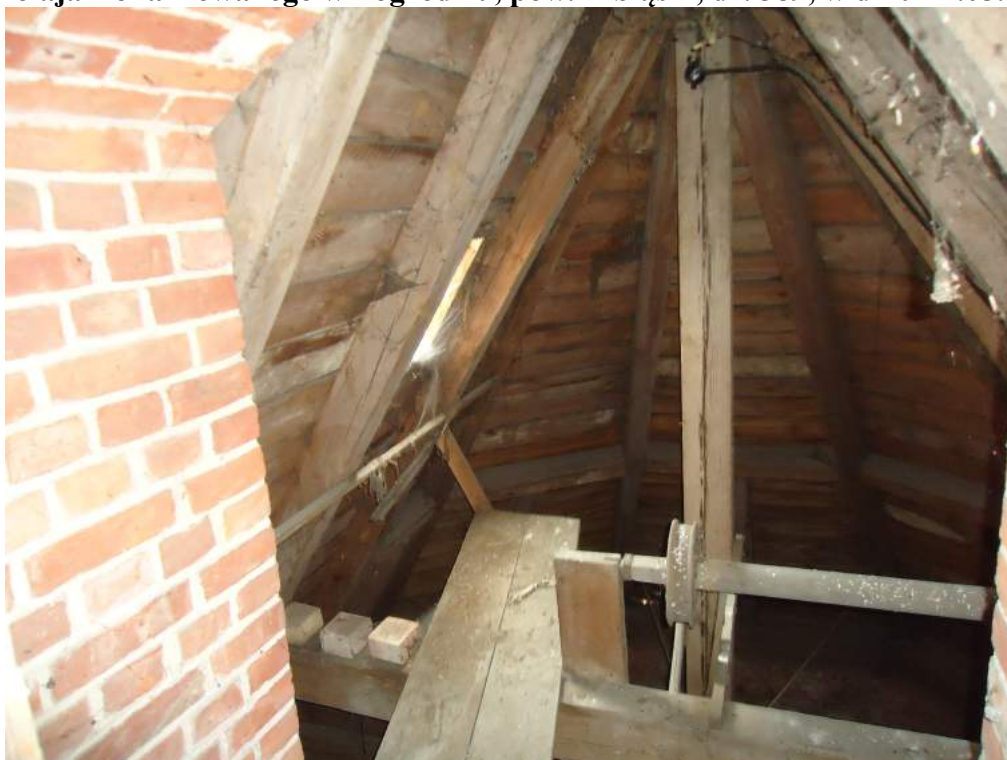
45. Widok zakrystii konstrukcja drewniana do remontu, deskowanie do wymiany

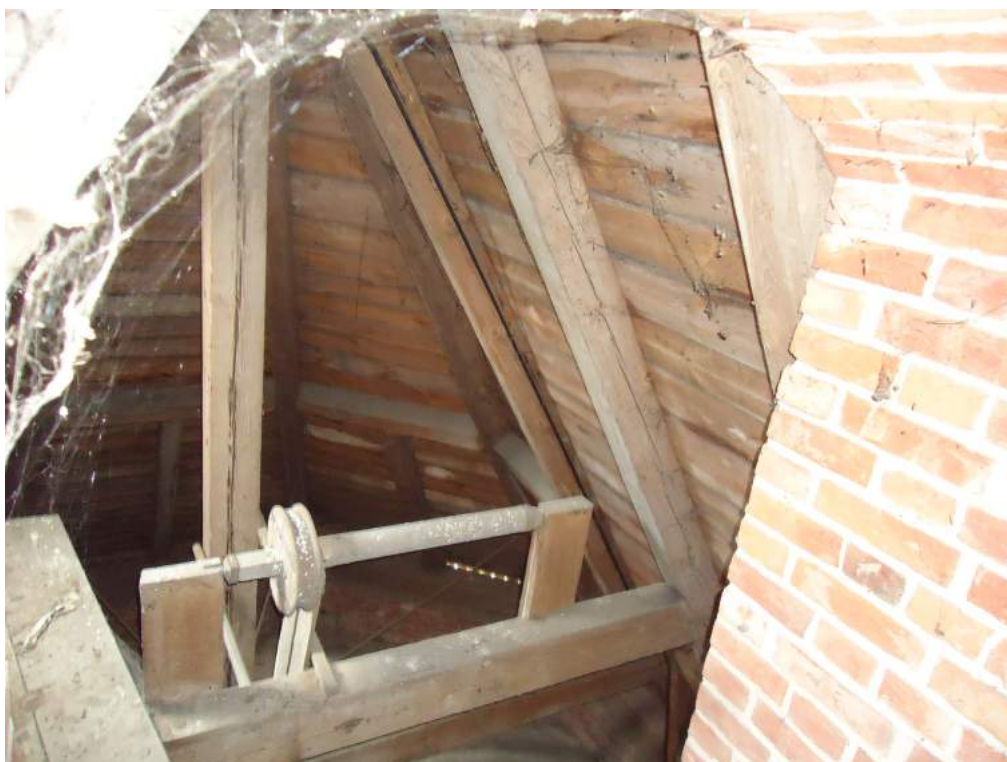
46. Widok zakrystii konstrukcja drewniana do remontu, deskowanie do wymian
